Сведения о пустующем доме, расположенном на территории Подсвильского сельсовета

Сведения о жилом доме:

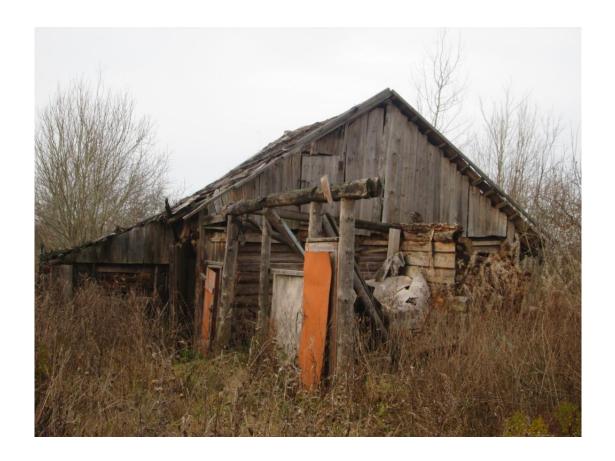
их износа	нижний венец бревенчатых стен ниже уровня земли. Стены деревянные рубленные – полное нарушение жесткости сруба, образование трещин, поражение гнилью и жучком. Перекрытие чердачное деревянное, неоштукатуренное – сильное поражение древесины гнилью, появление продольных и поперечных трещин, расслоение древесины, полное скалывание в узлах соединений балок, прогиб балок и прогонов. Наблюдается массовое разрушение покрытия кровли из асбестоцементных листов. Оконные и дверные блоки отсутствуют. Дом отключен от электроснабжения. Состояние жилого дома — неудовлетворительное. Хозяйственные постройки отсутствуют.
Состояние жилого дома, информация о	нижний венец бревенчатых стен ниже уровня земли. Стены деревянные рубленные — полное нарушение жесткости сруба, образование трещин, поражение гнилью и жучком. Перекрытие чердачное деревянное, неоштукатуренное — сильное поражение древесины гнилью, появление продольных и поперечных трещин, расслоение древесины, полное скалывание в узлах соединений балок, прогиб балок и прогонов. Наблюдается массовое разрушение покрытия кровли из асбестоцементных листов. Оконные и дверные блоки отсутствуют. Дом отключен от электроснабжения. Состояние жилого дома — неудовлетворительное. Хозяйственные постройки отсутствуют.
